**Die Romanischen Dorfkirchen des Magdeburger Landes  
Untersuchungen einer Bauform des 12. und 13. Jahrhunderts**

Inaugural-Dissertation

Bonn 2006

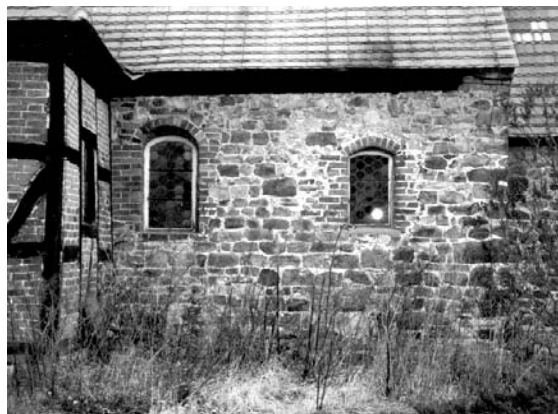
Das Mauerwerk von Turm, Chor und Schiff besteht aus Bruchsteinmaterial (Grauwacke). Dieses ist bei Chor und Schiff in sehr unterschiedlichen Formaten verarbeitet worden, wodurch die erkennbare Schichtung des Mauerwerks immer wieder durch große Steine unterbrochen wird.

*Abb. 280, Südwand des Schiffes, Ostteil*

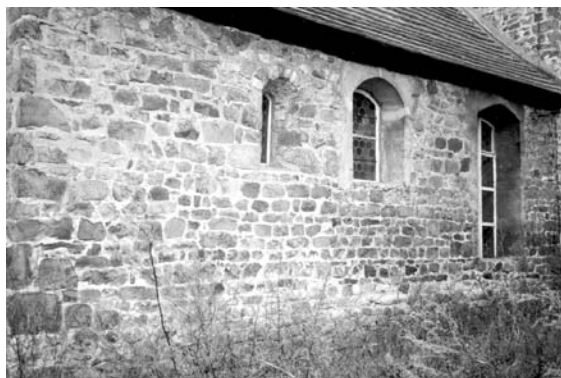
Die ältesten Teile der romanischen Kirche sind das Schiff und der Chor. Das Schiff war durch das Südportal zugänglich, dem kein Nordportal gegenüberlag. Es wurde wohl durch je drei Rundbogenfenster in der Nord- und Südwand belichtet, von denen das nördliche Ostfenster erhalten ist.

Abb. 282, Nordwand des Schiffes

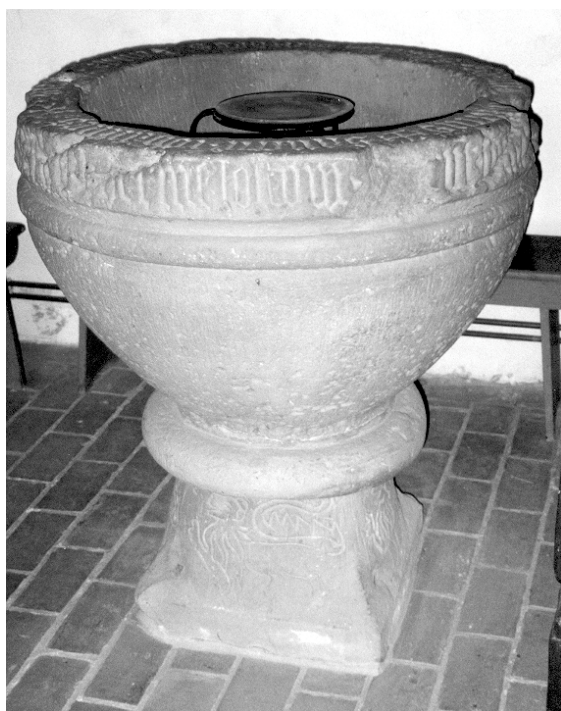
*Abb. 283, Taufstein, um 1200*

Dieser besteht aus einer quadratischen Bodenplatte, auf der der Fuß des Stückes ruht, welcher über Ecknasen in die Kreisform übergeleitet wird.

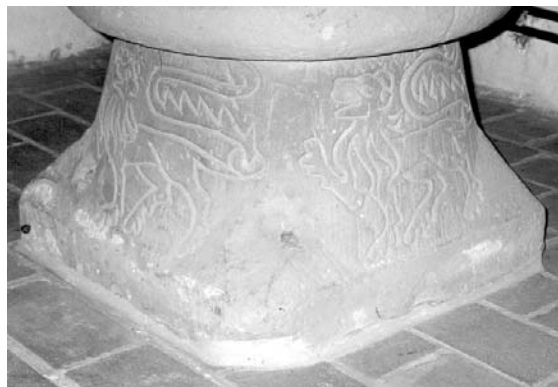
*Abb. 284, Ritzzeichnung des Taufsteinfußes, 15. Jh.*

Oberhalb eines Wulstrings ruht die halbkugelförmige Kupa, deren mit einem Rundstab abgesetzter Rand mit einer stark bestoßenen spätgotischen Inschrift versehen ist. Der Fuß des Taufsteins ist mit vier identischen Ritzzeichnungen eines schreitenden Löwen versehen.

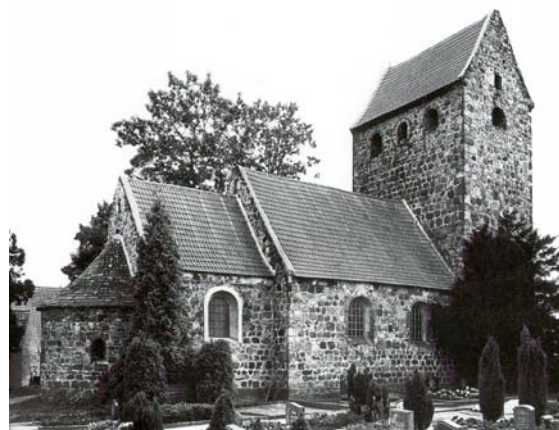
Der 8,65 m breite und 5,55 m tiefe Turm ist mit einem Satteldach gedeckt. In seinem südlichen Giebfeld ist eine schmale Rundbogenöffnung angebracht, der ein Lichtschlitz im Nordgiebel gegenüberliegt. Das Glockengeschoß öffnet sich in seinen Längsseiten durch jeweils drei Rundbögen,

Abb. 287, Nordansicht

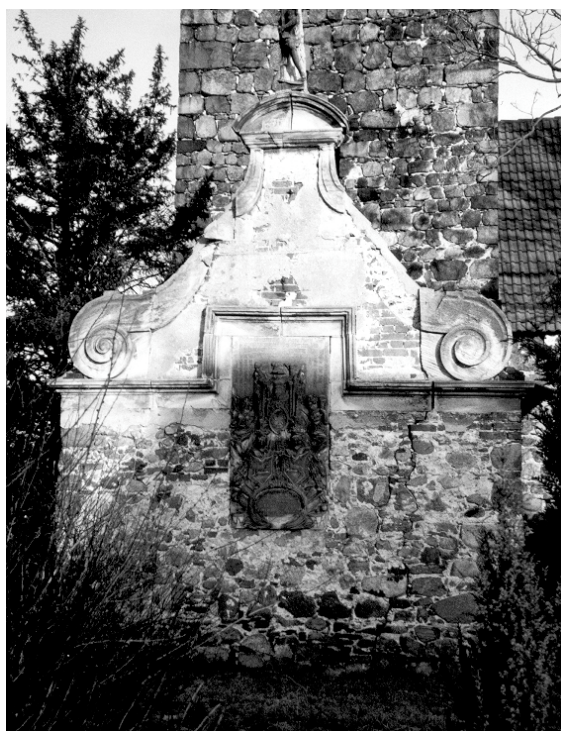
Vor der Südwand des Turmes befindet sich ein giebelständiger, kreuzgratgewölbter Anbau, der ursprünglich als Grablege der Familie von Wulffen diente und heute als Leichenhalle genutzt wird. Der mit einem Satteldach gedeckte Baukörper ist mit einem aufwendigen Volutengiebel geschmückt. In der Mitte der Giebelwand ist ein Trophäenepitaph des Oberst Christoff Friedrich von Wulffen und seiner Gemahlin Anna Maria von Wulffen geb. von Loburg angebracht. Das von den Längsseiten umgeführte, reich profilierte Kranzgesims, auf dem die Voluten des Giebels ruhen, ist um das Epitaph verkröpft. Auf der durch ein Segmentbogenfeld abgeschlossenen Giebelspitze befindet sich eine verwitterte Figur des Schmerzensmannes.

Abb. 290, Südwand des Gruftanbaus

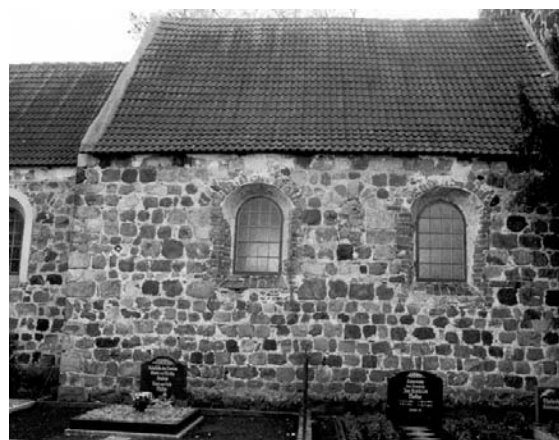
Abb. 291, Nördliche Schiffswand

Es besteht aus meist quaderhaft zugerichtetem Feldstein (Granit) und kleinerem Ausgleichsmaterial, das zum Teil in die Zwischenräume des Verbandes eingearbeitet wurde. Das Baumaterial ist in aller Regel sorgfältig geschichtet, und die Gebäudekanten sind durch eine Eckquaderung betont. Es finden sich innerhalb des Feldsteinmauerwerks keine Baunähte. Die Mauerkrone der Apsis und der Turmlängsseiten sind durch Ziegelsteinlagen erhöht worden. Das untere Mauerwerk des Anbaus besteht aus einem Feld- und Ziegelsteingemisch, während der Giebel in Backstein ausgeführt wurde.

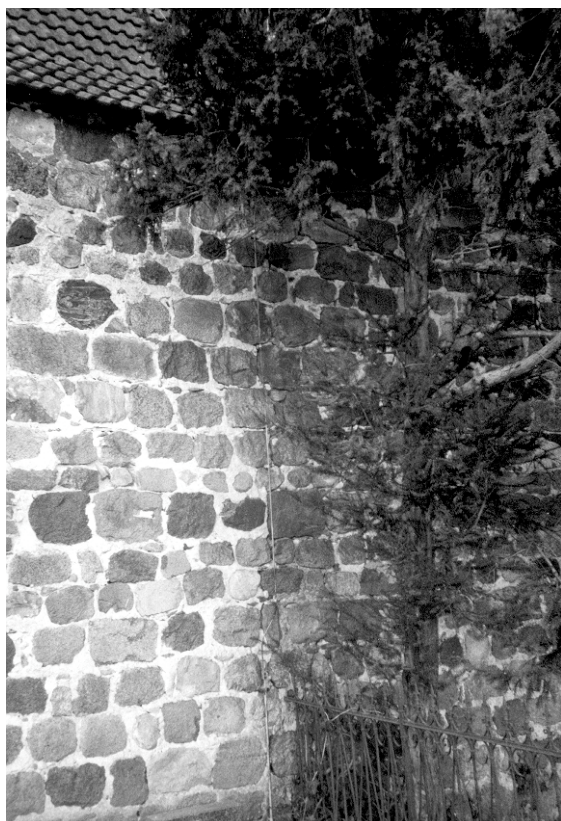
Der Turm, dessen auffallende Wandstärke von ca. 1,60 m sich aus dem abzufangenden Tonnengewölbe ergibt, ist zeitgleich mit dem Schiff errichtet worden, was sich an der durchlaufenden Schichtung des Mauerwerks zeigt. Diese erstreckt sich nahtlos über beide Bauteile.

Abb. 292, Wandbereich des Übergangs vom Schiff zum Turm, Nordseite

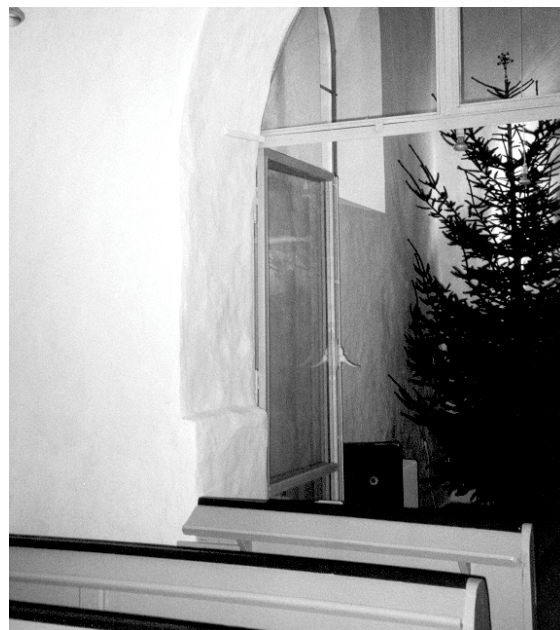
Das Schiff öffnet sich im Innenraum durch einen großen, kämpferlosen runden Triumphbogen zum Chor. In beiden Laibungen des Bogens finden sich ca. 1,20 m hohe und 10 cm tiefe Mauerzungen, die als Reste einer Chorschrankenanlage anzusprechen sind.

Abb. 293, Schrankenansatz in der nördlichen Triumphbogenlaibung

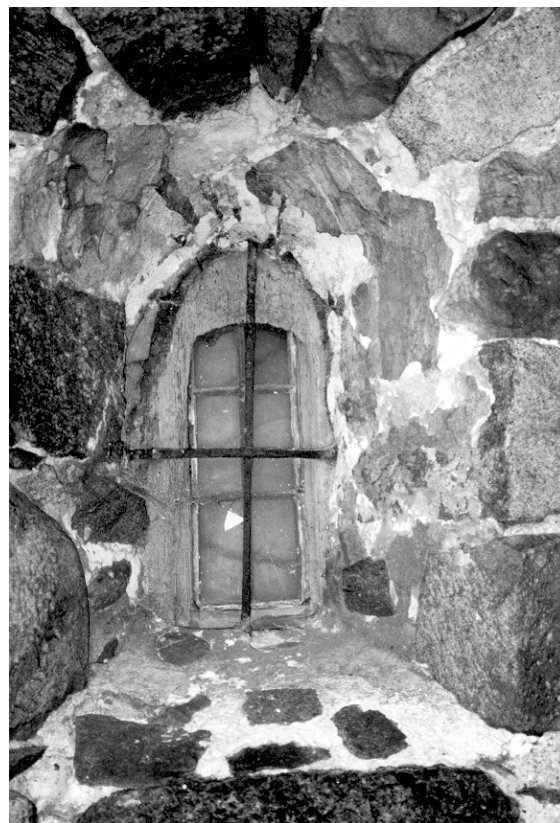
Die beiden seitlichen sind durch ein einfaches eisernes kreuzförmiges Gitter sowie einen Eichenholzrahmen mit Bleiverglasung geschlossen. Der Apsisbogen im Inneren ist kämpferlos. Unter dem Nordfenster sowie am Beginn der südlichen Apsisrundung befindet sich

Abb. 294, Nördliches Apsisfenster

Reste eines Triumphkreuzbalkens finden sich nicht. In den beiden seitlichen Apsisfenstern haben sich die romanischen Eisengitter und die wohl auch zeitgleichen Eichenholzrahmen erhalten, die den ebenfalls romanischen von *Schermen* (s.u.) entsprechen.

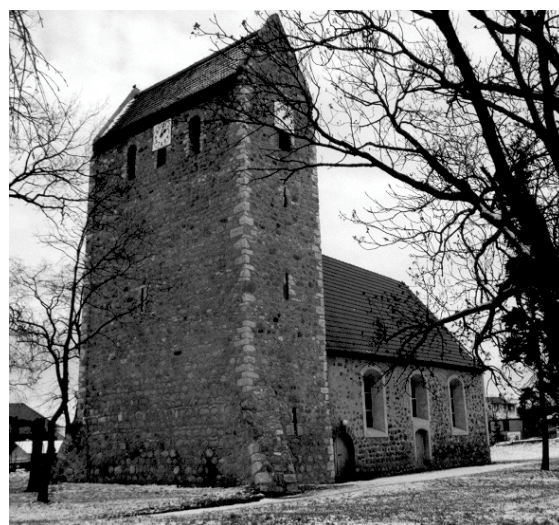
Der 10,05 m breite und 4,50 m tiefe, unverputzte Turm wird von einem Satteldach zwischen zwei Giebeln gedeckt. Das Glockengeschoß öffnet sich in den Längsseiten durch je drei, in den Schmalseiten durch jeweils eine rundbogige Schallarkade. Das Turminnere wird durch drei übereinander angeordnete Lichtschlitze in der Nord- und Südwand belichtet, denen ein gleichartiger in der Westwand auf der Höhe des ersten Obergeschosses entspricht. Beide

Westkanten des sehr schmalen Baukörpers werden durch breite Strebepfeiler gestützt.

Abb. 298, Südwestansicht

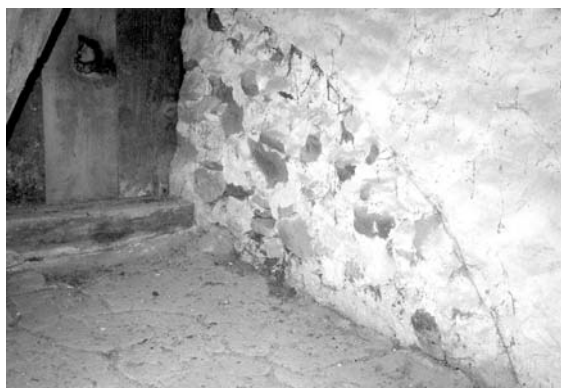
Der Turm öffnete sich ehemals durch einen großen Rundbogen zum Schiff, dessen Südteil heute allerdings vermauert ist.

*Abb. 299, Bogen zwischen Turm und Schiff, südliche Vermauerung im Turm*

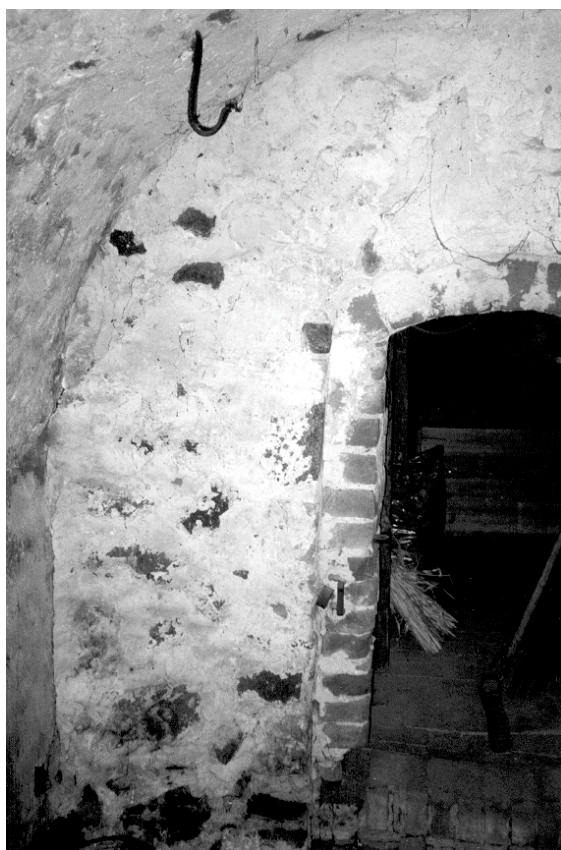
Der Südbereich des Turmerdgeschosses wird durch einen tonnengewölbten Raumeinbau eingenommen. Dieser ist durch eine mit Backstein eingefasste Segmentbogentür in der Nordwand zugänglich, die von einem Kielbogen aus

Ziegeln überfangen wird. Der verputzte Innenraum des Gewölbes wird durch den unteren Lichtschlitz der Turmsüdwand belichtet. In der Westwand des Raumes befindet sich eine kleine Rechtecknische, deren Holztür erneuert ist. Die eisernen Befestigungsösen der verlorenen Quer- und Längsriegel sind erhalten. Im Tonnengewölbe sind mehrere s-förmige Eisenhaken angebracht.

*Abb. 300, Tonnengewölbe im Turm, Blick nach Norden*

In gotischer Zeit, im 14. oder 15. Jh., wurde in den Südteil des Turmuntergeschosses ein kleiner tonnengewölbter Raum eingebaut, dessen Grundfläche 2,83 x 2,15 m beträgt. Der obere Abschluß des Tonnengewölbes liegt unterhalb des südlichen Rundfensters der Turmwestwand. Der Raum, dessen Mauerwerk aus Bruchstein besteht, ist durch eine mit Backstein eingefasste Segmentbogentür betretbar. Seine ursprüngliche Funktion ist nicht eindeutig zu klären, möglicherweise hat es sich um einen sicheren Aufbewahrungsort für liturgisches Gerät und kostbare Paramente oder um eine Heilig-Grab-Anlage

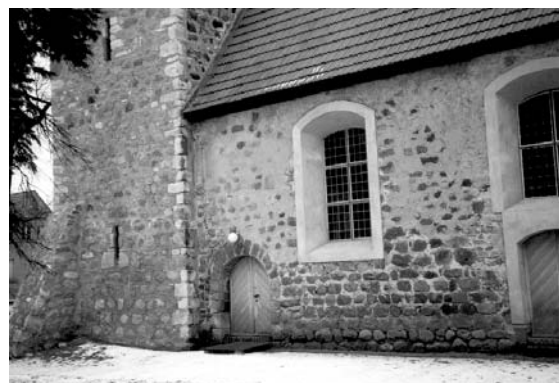
Das 17,75 m lange und 9,45 m breite Kirchenschiff ist mit einem Satteldach gedeckt, das über dem Chorschluß dreifach gebrochen ist. Der Innenraum wird durch jeweils drei Segmentbogenfenster in der Nord- und Südwand belichtet, die mit Putzfaschen eingefast sind. Die Kirche ist in der Südwand durch ein westliches Rundbogenportal und ein Segmentbogenportal unter dem Mittelfenster zu betreten. Der Bogen des westlichen Portals wird von einer flachen Bogenbegleitschicht überfangen. Die drei Seiten des 3/8-Chorschlusses sind fensterlos. Die Kanten dieses Bauteils sind durch Putzlisenen betont. In der Nordwand ist westlich des Westfensters der vermauerte Rest eines Rundbogenfensters zu finden. Zwischen den beiden östlichen Nordfenstern ist ein gemauerter Schornstein angebracht. Große Teile der Südwand sind mit einem breit verstrichenen Fugenputz versehen, der nur die Steinköpfe sichtbar läßt.

*Abb. 301, Südwand von Turm und Schiff*

Das Mauerwerk des westlichen, 8,30 m langen Schiffbereiches besteht aus gespaltenen Feldsteinen, die in sauberen Schichten unter Verwendung von kleinerem Steinbruch vermauert wurden. Am Ostende dieser Wandpartie zeichnet sich in der Mitte der Schiffswand eine Eckquaderung ab, die eine deutliche Baunaht bildet. In der Nordwand wird diese Baufuge in ihrem Oberteil durch das Mittelfenster überdeckt. Im Ostteil des Schiffes findet sich regellooses

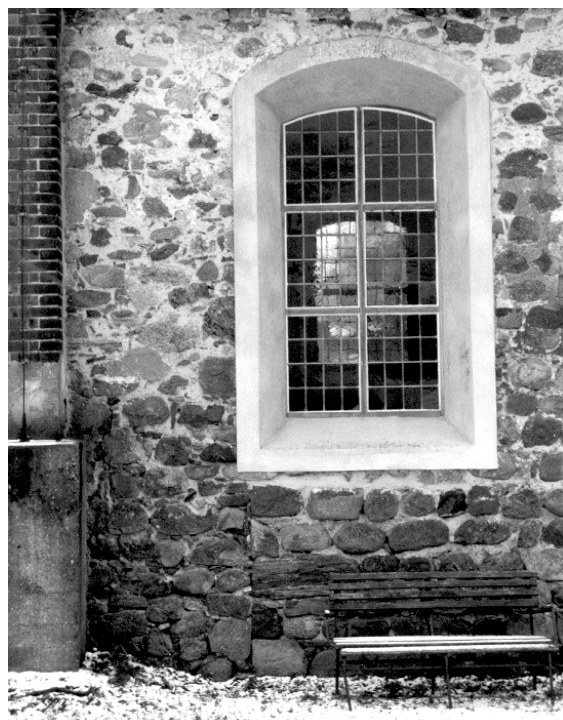
Ältester Bauteil der Anlage ist der romanische Westquerturm. Besonders auffällig ist der sehr schmale Grundriß des Baukörpers, der im Untersuchungsgebiet ohne Parallele ist. Der Westteil des Kirchenschiffs, dessen ehemalige Ostausdehnung anhand der teilweise erhaltenen Eckquaderung ablesbar ist, dürfte der gleichen Bauplanung wie der Turm angehören und kurz nach diesem bzw. fast zeitgleich errichtet worden sein.

*Abb. 302, Baunaht im unteren Wandbereich der Schiffsnordwand*

Dies ergibt sich aus dem sehr ähnlichen Mauerwerk und dem fast einheitlichen Lagenverband beider Bauteile.

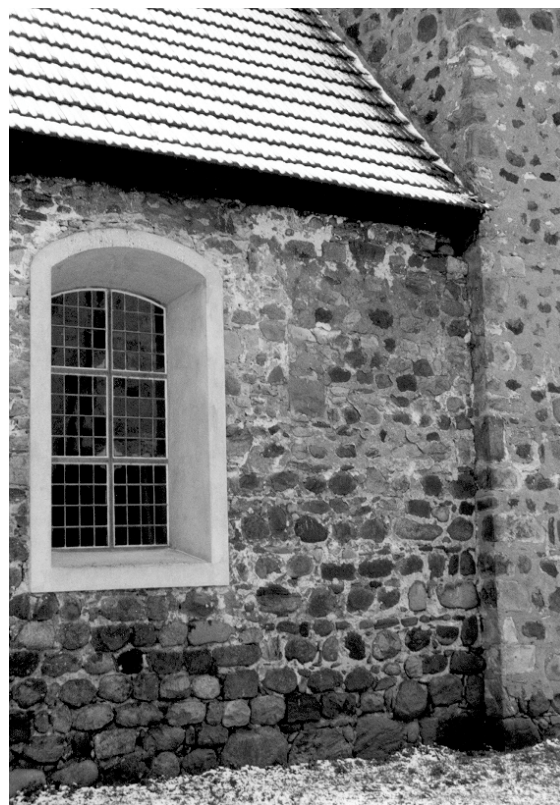
*Abb. 303, Nordwestbereich des Schiffes*

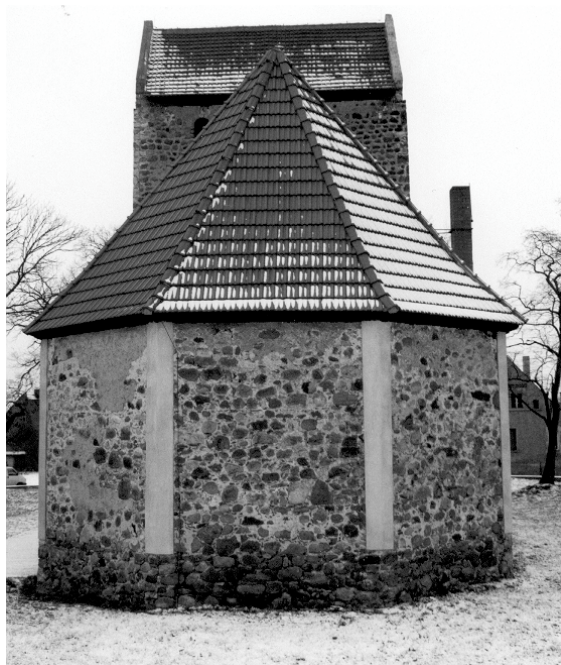
Abb. 304, Ostansicht

Zu welchem Zeitpunkt die Osterweiterung des Schiffes stattfand, ist nicht mit Sicherheit festzustellen. Es könnte sich um einen gotischen Bauteil handeln, der im Zusammenhang mit dem Einbau des tonnengewölbten Turmraumes errichtet wurde. Allerdings ist auch eine Entstehung im Barockzeitalter möglich. Gegen die erste These scheint jedoch zu sprechen, daß die Wände des polygonalen Chorschlusses fensterlos sind<sup>133</sup>, was nicht mit gotischem Lichtbedürfnis im Einklang steht. Es ist deshalb wahrscheinlicher, daß die Osterweiterung des Baus zusammen mit der Errichtung des Kanzelaltars in den Anfang des 18. Jh.s fällt. Da nämlich der Altar große Teile der Ostpartie verstellt,

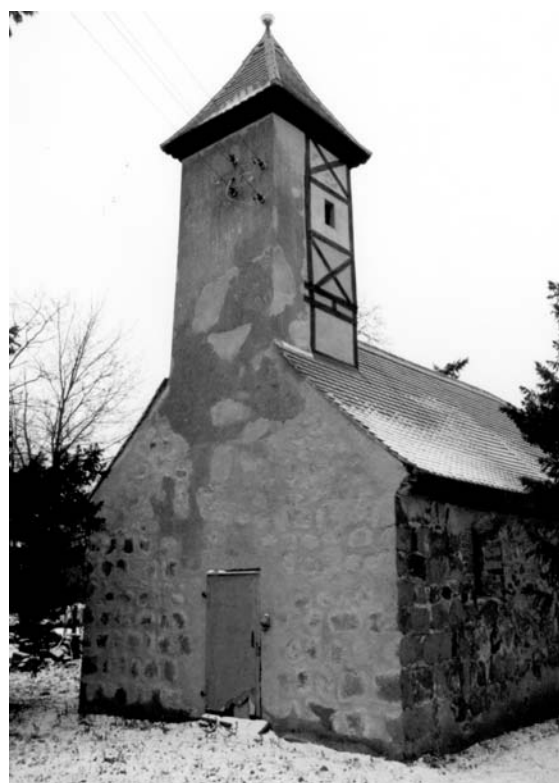
Abb. 307, Westwand des Schiffes mit  
Fachwerkturm

zwei Rechteckportale zugänglich, die sich  
in der West- und der östlichen Südwand  
befinden. Über dem Westgiebel erhebt sich  
eine hochrechteckige, mit Zementputz  
versehene Mauerzunge mit einer  
vermauerten Schallöffnung.

Sie bildet die Westwand des sich  
anschließenden Fachwerktürmchens, das

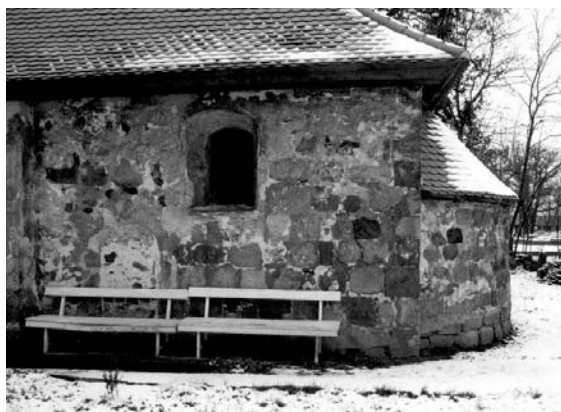
Abb. 308, Chorsüdwand mit vermauerter Priesterpforte

Der eingezogene, 5,05 m lange und 5,40 m breite Chor von Schiffshöhe wird durch je ein Segmentbogenfenster im Norden und Süden belichtet. Östlich des Südfensters befindet sich eine vermauerte Rundbogenpforte in der Wand.

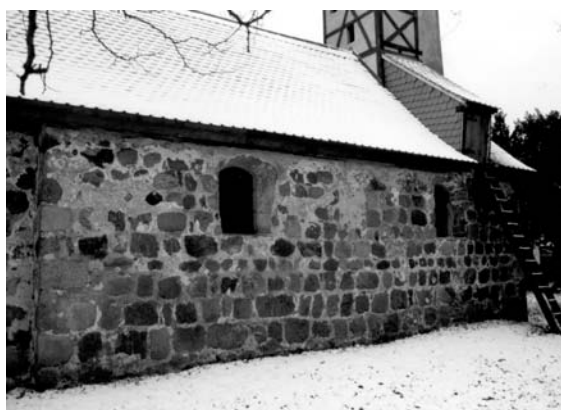
Abb. 309, Nordwand des Schiffs

Das Mauerwerk der Kirche besteht aus großem, teilweise behauenen Feldstein, der meist sehr sorgfältig geschichtet ist. Kleinere Reste eines nachmittelalterlichen Putzes finden sich an Chor und Schiff.

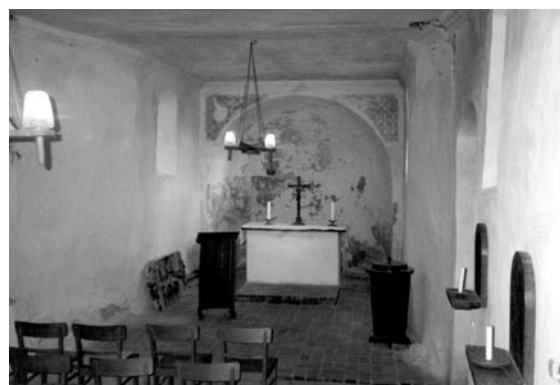
Abb. 310, Blick nach Osten

Die Kirche wurde nach dem 30jährigen Krieg, in dem sie offensichtlich stark beschädigt worden war, wieder restauriert. Die Höhe des Chores und vor allem des Schiffs wurde reduziert, in diesem Zuge der Triumphbogen abgerissen und beide Bauteile mit einem gemeinsamen neuen Dachstuhl versehen.

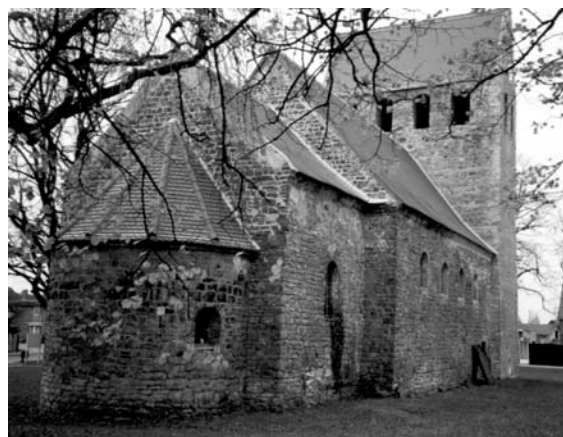
Abb. 314, Nordostansicht

Flachgedeckte Saalkirche mit über die Schiffbreite vorspringendem Westquerturm, eingezogenem Chor und halbkreisförmiger Apsis aus teilweise behauenen Bruchstein.

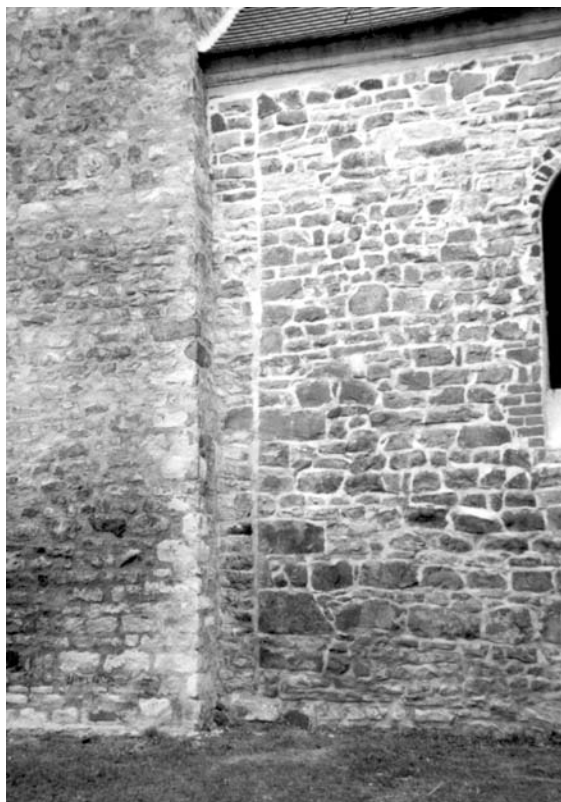
*Abb. 315, Baunaht in der westlichen Schiffssüdwand*

Im Westteil der Schiffswände befindet sich in ca. 0,40 m Entfernung vom Turm, sowohl im Norden als auch im Süden, eine deutliche, über die gesamte Mauerhöhe reichende Baunaht, an deren Ostkante eine meist großformatige Eckquaderung erkennbar ist.

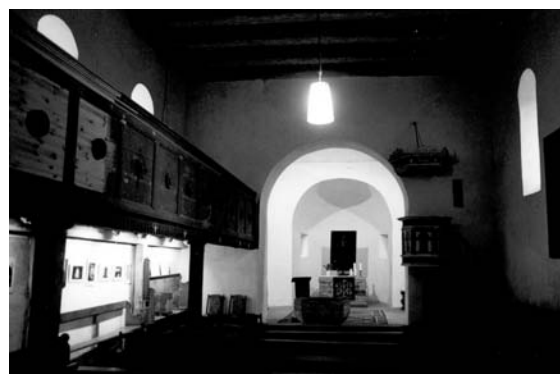
*Abb. 316, Blick nach Osten*

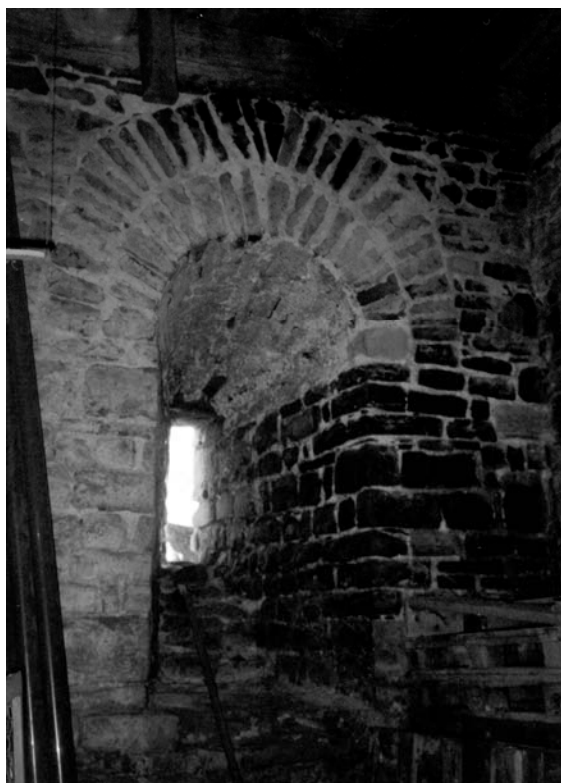
*Abb. 321, Südfenster des Turmuntergeschosses*

aus Schräge und Platte bestehen, wird auf der Nordseite durch einen, auf der Südseite durch drei übereinanderliegende Lichtschlitze beleuchtet. Im Inneren des Turmerdgeschosses wird der in der Außenwand hochrechteckig ausgebildete Lichtschlitz der Südwand zu einem Rundbogen aufgeweitet, dessen Rundung ebenso von zwei Schichten sauber gesetzter Steine gebildet wird wie die der Doppelarkade.

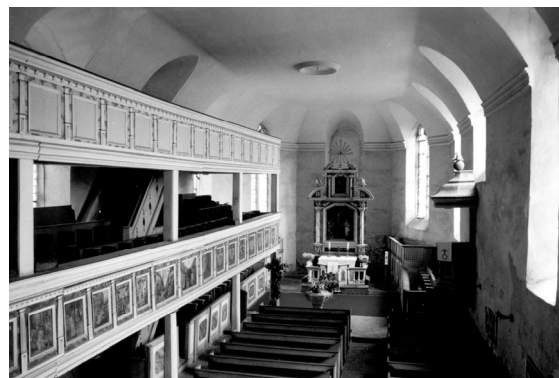
*Abb. 322, Blick nach Osten*

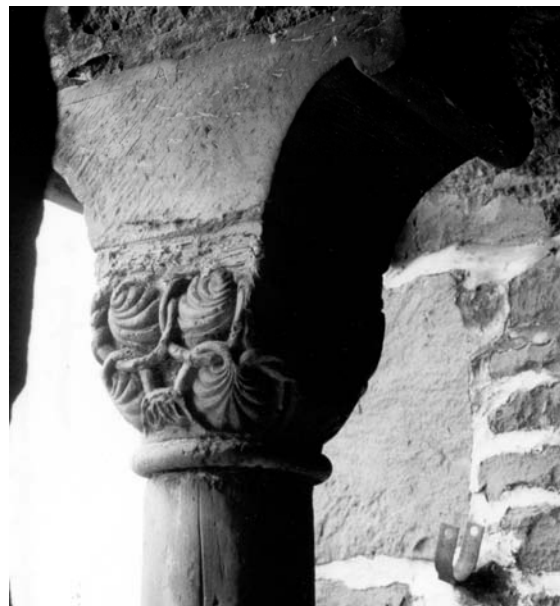
Abb. 323, Kapitell des südlichen Biforiums

Ihre Würfelkapitelle sind zum Teil mit  
Blattschmuck versehen und ihre  
Überfangbögen durch eine  
Bogenbegleitschicht ausgezeichnet. Die  
beiden westlichen Schallöffnungen sind bis  
auf Kämpferhöhe vermauert. Das  
Turmerdgeschoß ist außen durch  
Ecklisenen und einen umlaufenden  
Rundbogenfries verziert, über dem der  
Baukörper leicht zurückgestuft ist. Das  
Turminnere, das zum Kirchenschiff hin  
durch eine teilweise vermauerte  
Doppelarkade geöffnet ist, deren Kämpfer

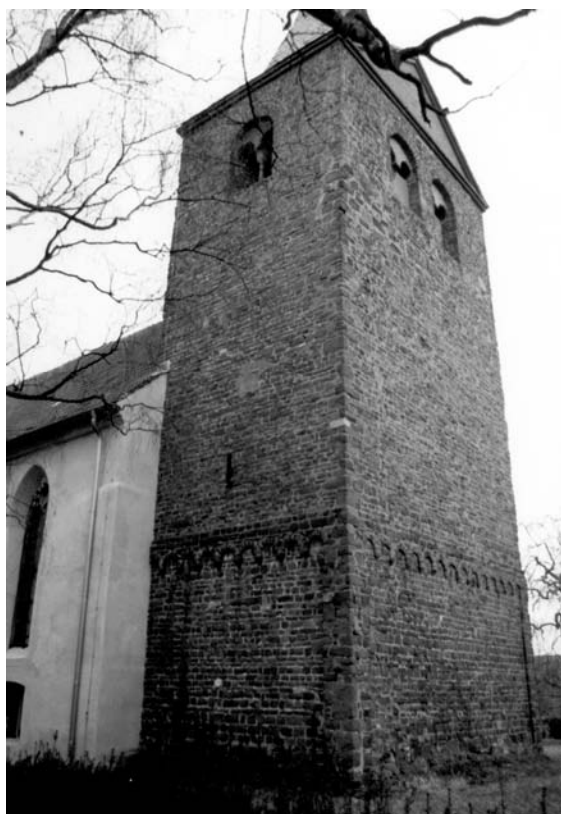
Abb. 324, Nordwestecke des Turmes

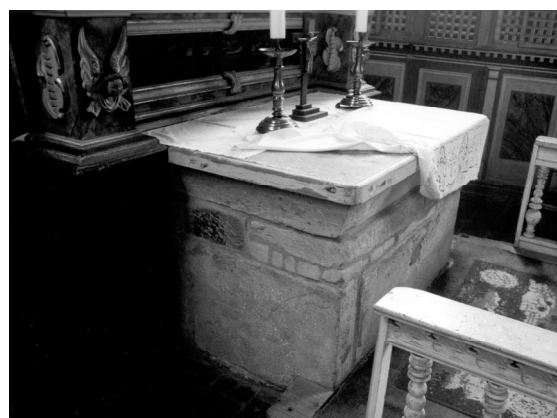
*Abb. 326, Altarblock*

In seiner Front befindet sich eine ehemalige Altarmensa mit vermauertem Sepulchrum während in der Nordseite ein Ritzgrabstein vermauert wurde, auf dem ein griechisches Kreuz auf einem Bogen stehend zu erkennen ist. Es ist durchaus anzunehmen, daß beide Steine aus dem Bauzusammenhang stammen und daß der Altarblock in nachreformatorischer Zeit zusammengefügt wurde, als die Nebenaltäre aufgehoben wurden und keine

Reste der mittelalterlichen Ausstattung finden sich im heutigen Blockaltar. Die Altarmensa, deren Unterkante abgeschrägt ist, weist in den Ecken Weihekreuze auf und dürfte vermutlich im 13. Jh. entstanden sein. Der Altarblock besteht aus mehreren größeren Steinplatten, die offensichtlich wiederverwendet wurden.

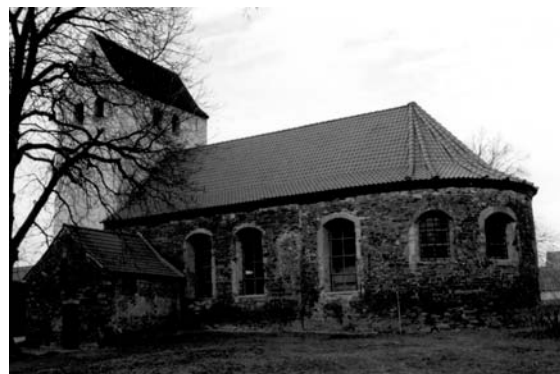
Abb. 327, Südansicht

Es handelt sich um eine mit einer Holztonne gewölbte Saalkirche mit halbrundem Ostabschluß von Schiffbreite und -höhe, eingezogenem Westquerturm und südlichem Portalvorbau aus teilweise behauenen Bruchstein (Grauwacke).

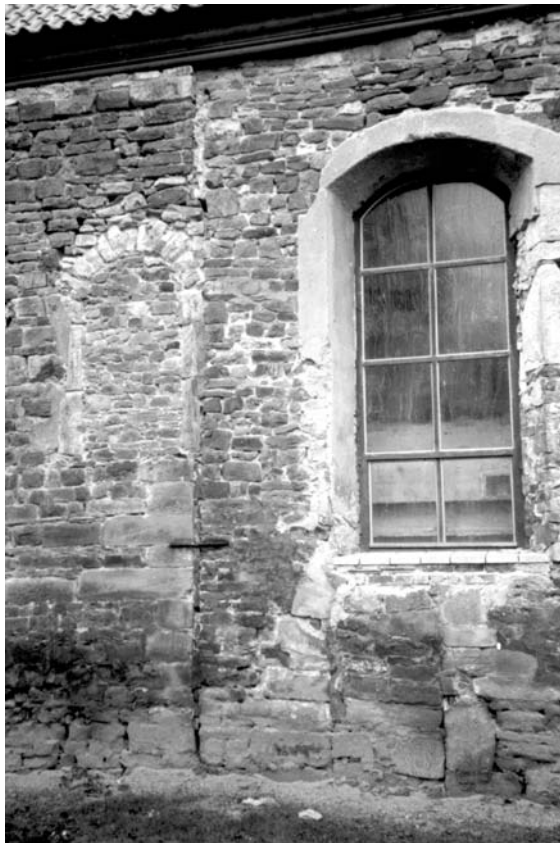
*Abb. 328, Baunaht in der Südwand des Schiffes*

Segmentbogenfenster, denen drei etwas kürzere im halbrunden Ostabschluß entsprechen. Auf beiden Seiten des Baukörpers findet sich in 12,35 m Entfernung vom Turm eine senkrechte Baufuge, die sich im Süden über die gesamte Mauerhöhe erstreckt, während sie im Norden ca. 1,20 m über Bodenhöhe von einem der Fenster gestört wird. An der Westkante dieser Baunaht findet sich eine Eckquaderung, die im Süden in ihrem Unterteil von sauber behauenen Sandsteinquadern gebildet wird.

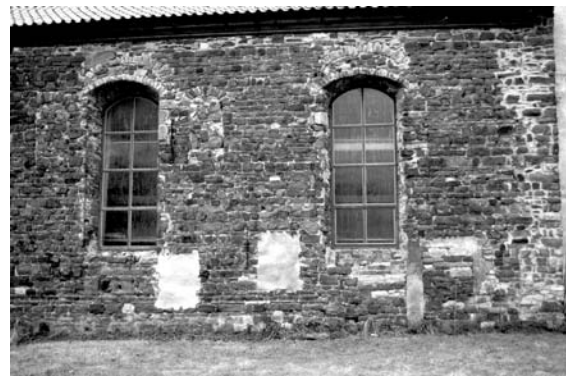
*Abb. 329, Westteil der nördlichen Schiffswand*

Westlich des westlichen Nordfensters zeichnet sich in dessen Gewände eine Laibung und der Bogenansatz eines zugesetzten Rundbogenfensters ab, unter dem sich ein vermauertes, aus drei Monolithen gebildetes Rechteckportal befindet. Zu beiden Seiten des nördlichen Mittelfensters ist je ein vermauertes rundbogiges Fenster zu erkennen, denen in der Anbringungshöhe der erwähnte Fensterrest weiter westlich entspricht.

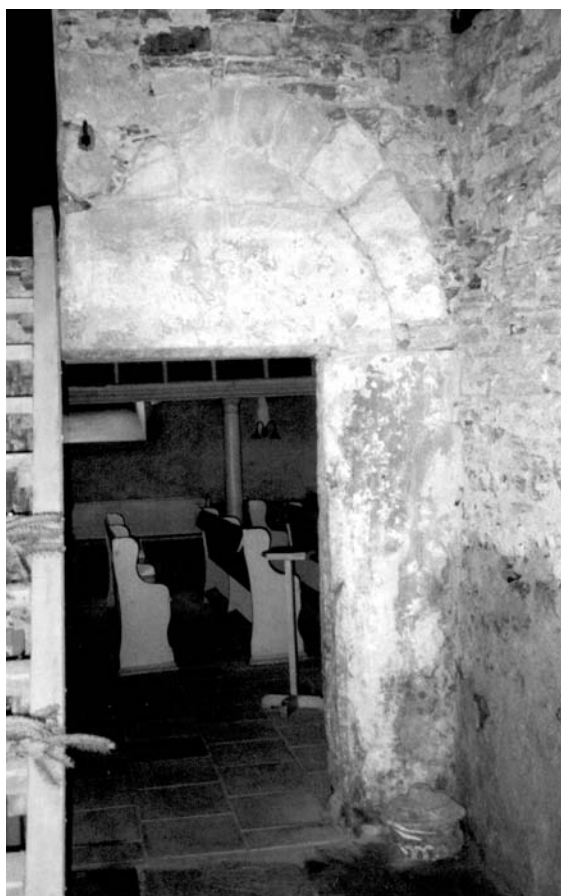
*Abb. 330, Romanisches Südportal  
(Aufnahme aus dem Jahr 2000,  
während der Erneuerung des  
Putzes)*

Baufuge. In den westlichen Gewänden des westlichen der im halbrunden Ostabschluß gelegenen Fenster und des Westfensters der Südwand ist jeweils eine Laibung und der Bogenansatz eines Fensters zu erkennen, die sich in Anbrinungshöhe und verwendetem Steinmaterial ebenfalls entsprechen. Unterhalb des Ostfensters der Südseite ist eine zugesetzte rundbogige Pforte angebracht, deren Bogen teilweise durch die Sohlbank des Fensters zerstört ist. Die erhaltenen Keilsteine dieses Bogens bestehen aus sorgfältig behauenen Sandstein.

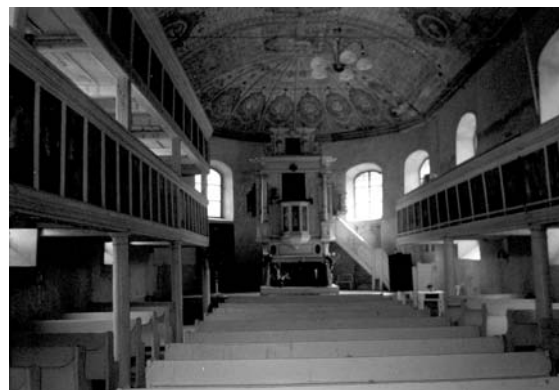
Abb. 332, Blick nach Osten

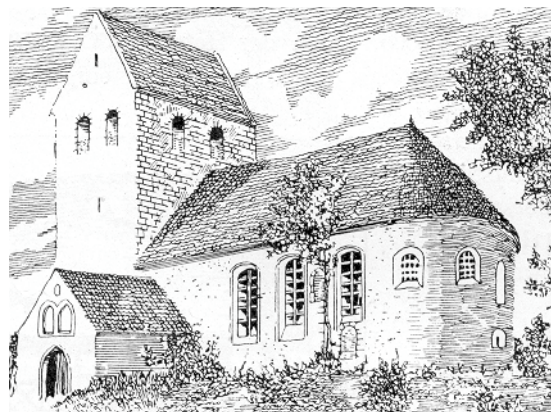
Abb. 331, Südostansicht (Zeichnung: Bergner 1911)

Das Portal war offensichtlich ehemals spitzbogig, und im Giebel befanden sich unter einem kleinen Lichtschlitz zwei gekuppelte Spitzbögen. Ob es sich hierbei um Fensteröffnungen oder um Blendnischen handelt, ist nicht erkennbar. Auch ist nicht klärbar, ob diese Architekturelemente gotischen Ursprungs sind oder im 19. Jh. eine neugotische Umgestaltung stattgefunden hat, zumal auch der heutige Bau darüber keinen Aufschluß geben kann. Wann der Umbau zur heutigen Form stattgefunden hat, ist nicht erkennbar.

<sup>144</sup> Auf der Zeichnung der Kirche von Bergner aus dem Jahr 1911 ist die Giebelfront der Vorhalle deutlich zu erkennen.

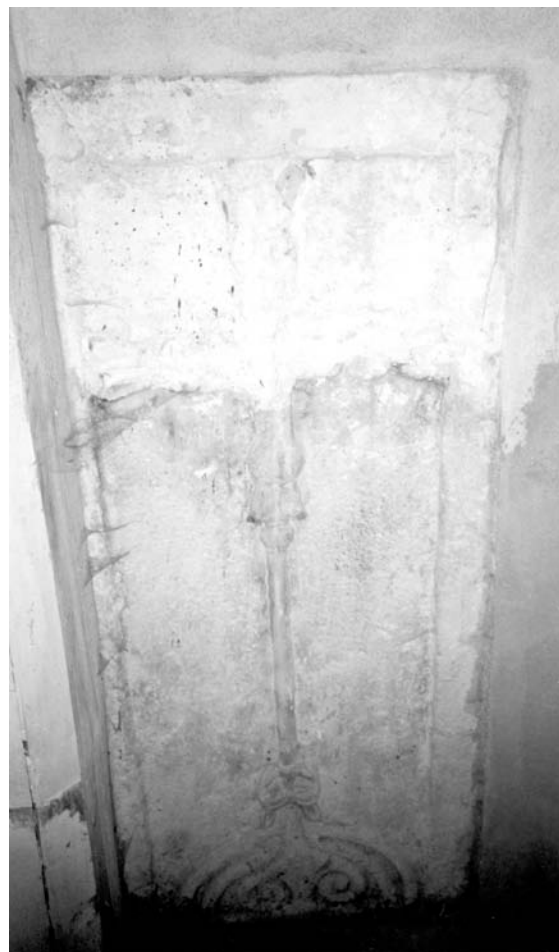
*Abb. 333, Romanischer Reliefgrabstein*

Im Kirchenschiff befindet sich in der Mitte der Turmostwand ein leicht trapezförmiger Reliefgrabstein, der ein gerahmtes, reich durchgestaltetes Vortragekreuz zeigt und

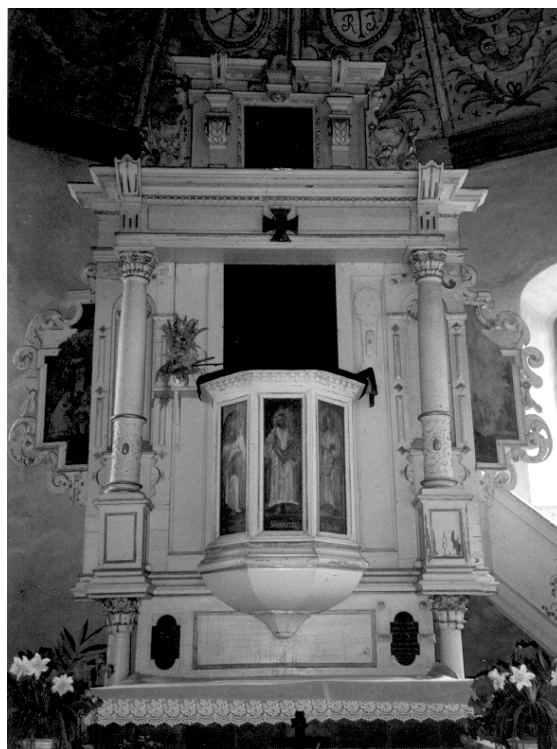
Abb. 334, Zum Kanzelaltar umgebautes Retabel des frühen 17. Jh.s

In den Altaraufsatz wurde in der 2. Hälfte des 17. Jh.s anstatt des Mittelbildes, das sich heute an der nördlichen Apsiswand befindet, eine Kanzel eingebaut. Das Retabel zeigte in der Predella, die durch den unteren Kanzelabschluß teilweise verdeckt ist, eine nicht erhaltene Abendmahlsszene, über der sich das Mittelbild der Kreuzigung befand. In den Altarwangen ist links eine Darstellung der Epiphanie und rechts die Taufe Christi angebracht. Das Bild im Aufsatz zeigt eine Kreuzabnahme, und die verlorene Bekrönung dürfte die Figur eines auferstandenen Christus gebildet haben.

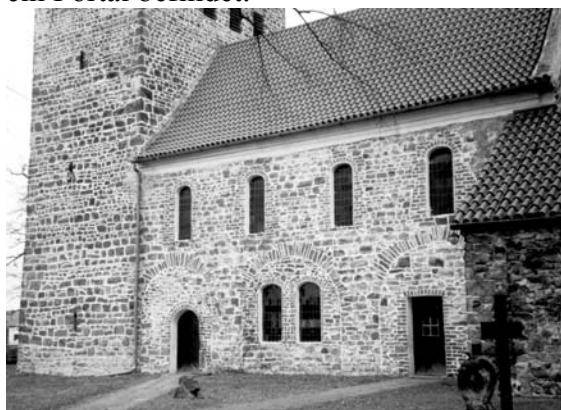
*Abb. 336, Südwand des Schiffes*

Satteldach gedeckt ist, wird auf der Nordseite durch vier kleine Rundbogenfenster geöffnet. Zwischen den beiden westlichen Fenstern befindet sich ein vermauertes Rundbogenportal mit doppelter Bogenbegleitschicht. In der Südwand sind drei große zugesetzte Rundbogenarkaden zu erkennen in, deren mittlerer Vermauerung zwei Segmentbogenfenster angebracht sind, während sich in den beiden anderen jeweils ein Portal befindet.

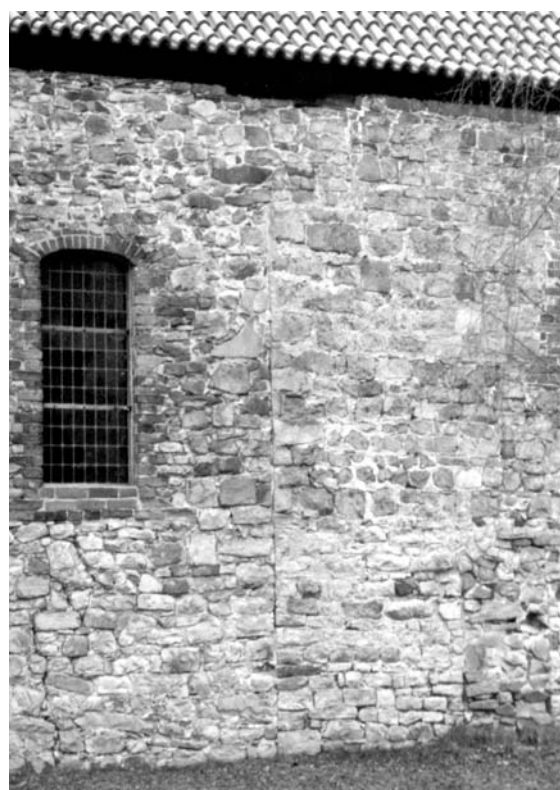
*Abb. 337, Baunaht in der Chornordwand*

Zwischen beiden Fenstern der Chornordwand verläuft eine durch eine saubere Eckquaderung markierte Baunaht,

über der der Chor um ca. 1,00 m erhöht wurde. Das Mauerwerk, das sich westlich dieser Baufuge und unterhalb der Erhöhung befindet, entspricht dem von Schiff und Turm. Es handelt sich um meist sehr sauber geschichtetes Bruchsteinmauerwerk aus Grauwackegestein unterschiedlicher Größe, welches wahrscheinlich im ehemaligen Steinbruch des Ortes gebrochen wurde<sup>147</sup>. Reste des ursprünglichen Putzes mit Fugenstrich haben sich an der Südostwand des Schiffes und der Nordwand des Chores erhalten. Das Mauerwerk des östlichen Chorteils und der Erhöhungen von Chor und Schiff besteht aus dem gleichen Material, das jedoch ohne erkennbare Schichtung versetzt wurde.

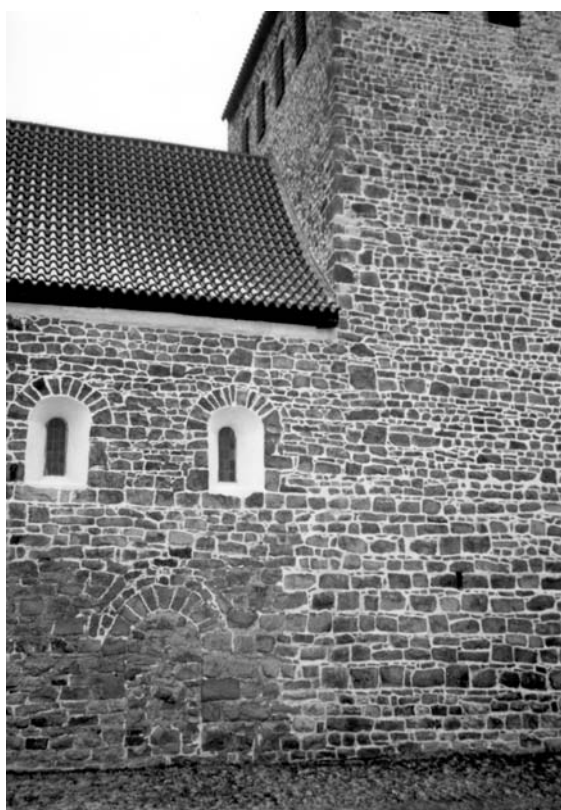
Abb. 338, Nordwand von Schiff und Turm

Die weitgehend erhaltene romanische Anlage bestand ursprünglich aus Turm, Schiff, südlichem Seitenschiff, Chor und Apsis. Turm und Schiff gehören einer Bauphase an, wie sich anhand des

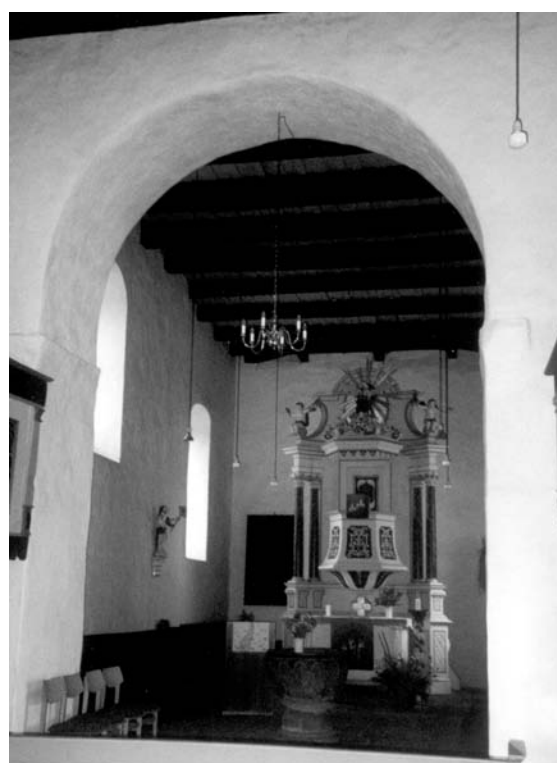
*Abb. 339, Blick in den Chor*

Das älteste Ausstattungsstück der Kirche ist der romanische Taufstein, dessen runde Kupa mit einem Bogenfries geschmückt ist. Die Sakramentsnische in der südlichen Chorwand ist ebenso mittelalterlichen Ursprungs wie der kleine Holzschrank, der sich an der Triumphbogenwand unter der Südempore befindet.

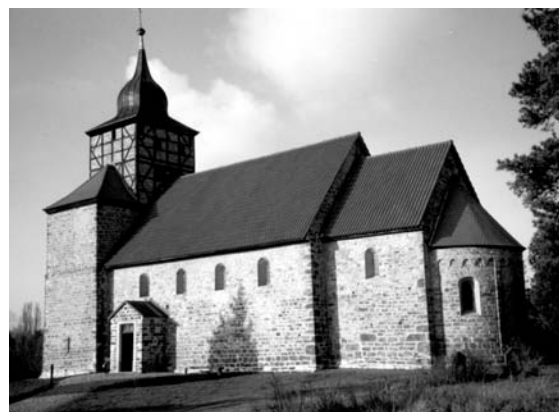
Abb. 340, Südostansicht

Der auf Traufhöhe des Schiffes einfach  
gestufte, 11,55 m breite und 5,50 m tiefe  
Turm, der im Norden und Süden jeweils  
um 0,90 m aus der Flucht der Schiffswände  
hervortritt, erreicht nicht ganz die Höhe  
des Dachfirstes des Schiffes. Ein  
ursprünglich anzunehmendes

Glockengeschoß fehlt. Aus dem Walmdach  
des Turmstumpfes erhebt sich ein  
quadratischer, mit Ziegeln ausgefachter  
Fachwerkturm, der mittig auf der West-  
und Ostwand des Unterbaus ruht und mit  
einer Welschen Haube gedeckt ist.

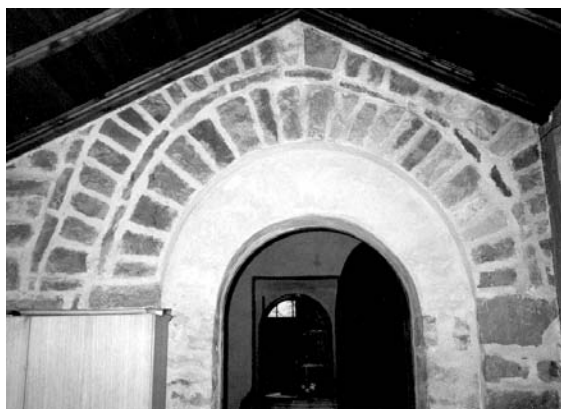
Abb. 341, Nordportal

In den Portalgewänden befinden sich noch die mittelalterlichen Riegellöcher. Nördlich des Nordportals liegen die modernen Anbauten, deren Zentrum der Gemeindesaal bildet.

Das 15,70 m lange und 9,75 m breite Schiff wird durch jeweils vier Rundbogenfenster in den Längswänden geöffnet. Das Kircheninnere ist durch das rundbogige Südportal zu betreten, das unter dem westlichen Fenster liegt und vor dem sich ein kleiner giebelständiger Portalvorbau befindet. Ihm gegenüber ist das Nordportal angebracht, das mit einem aus zwei Keilsteinlagen gebildeten Rundbogen überspannt ist, welche jeweils von einer Bogenbegleitschicht eingefasst werden.

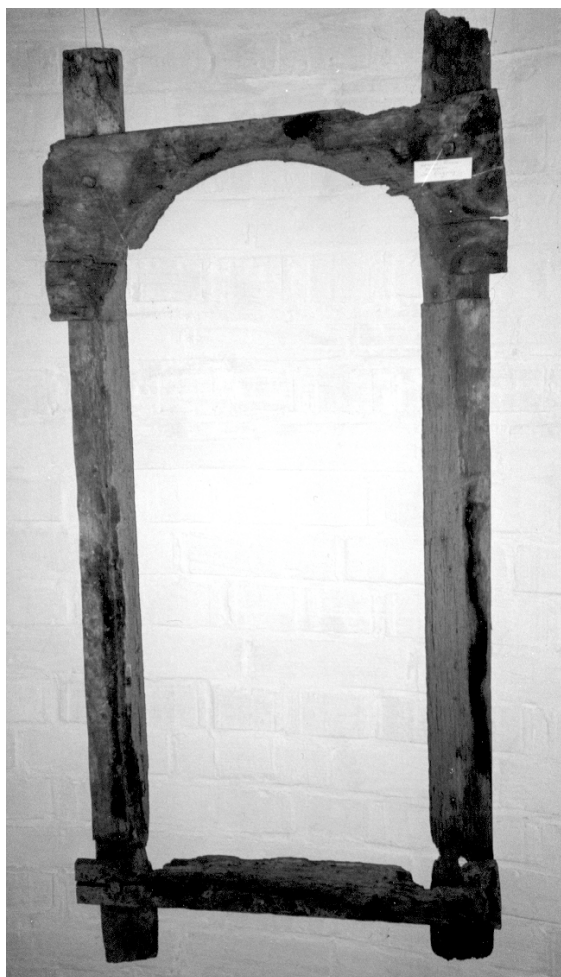
Abb. 345, Romanischer Fensterrahmen

Ein originaler hölzerner Fensterrahmen aus der Erbauungszeit konnte in den 1970er Jahren geborgen werden, als man die Vermauerung des Westfensters der südlichen Schiffswand entfernte.

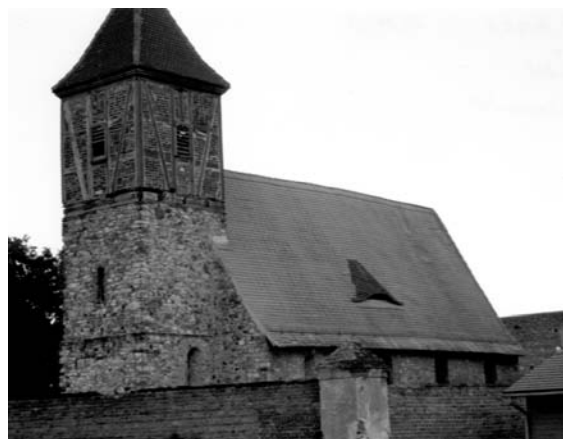
Abb. 347, Südwestansicht

Der Turm, der eine Kantenlänge von 3,80 m hat, wurde auf der Westwand des Schiffes errichtet. Sein in Bruchstein ausgeführter Unterteil ist über einem umlaufenden Ziegelband einfach gestuft und wird über dieser Stufung durch einen Lichtschlitz in der Westwand sowie im Untergeschoß durch ein südliches Rundbogenfenster beleuchtet. Der Oberteil des Turmes besteht aus mit Ziegeln ausgefachtem Fachwerk, in dem sich auf jeder Seite eine rechteckige Schallöffnung befindet. Er ist mit einem geknickten Pyramidenhelm gedeckt. Der Turm öffnet sich durch eine einfache Rundbogentüre zum Kircheninneren.

Das 8,10 m breite und 18,00 m lange Schiff, das mit einem Satteldach gedeckt ist, in dem sich auf beiden Seiten eine Fledermausgaube befindet, besteht aus Feld- und Bruchsteinen unterschiedlicher Größe, die unregelmäßig vermauert wurden. In der Mitte der Nord- und Südwand zeichnet sich eine durchlaufende Eckquaderung im Mauerwerk ab.

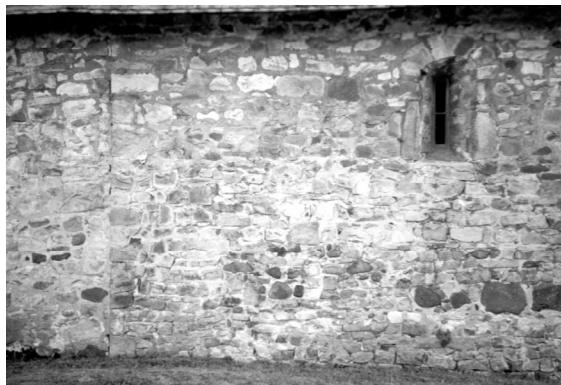
*Abb. 348, Nordwand des Schiffes mit romanischem Fenster und Eckquaderung*

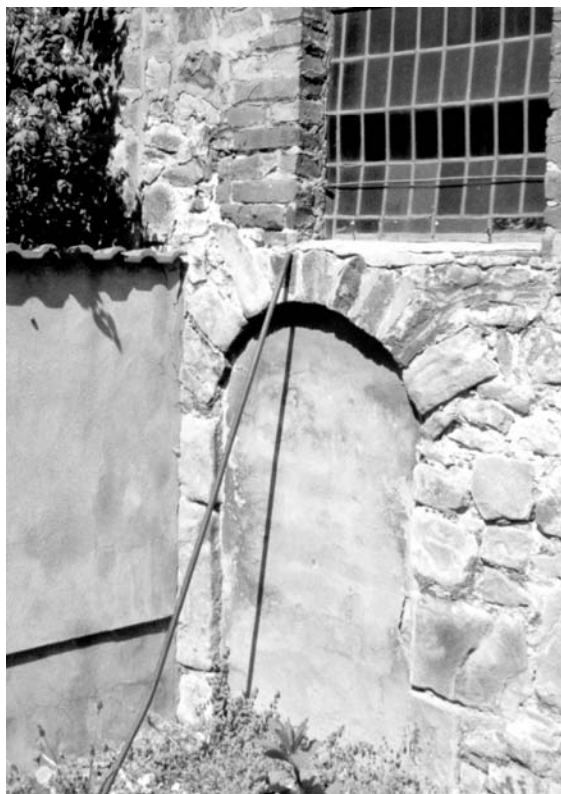
*Abb. 349, Priesterpforte in der Südwand*

Wohl im frühen 16. Jh. wurden die nicht genauer zu erschließenden romanischen Ostteile der Kirche abgerissen und das Kirchenschiff nach Osten verlängert. Die dabei wiederverwendete vermauerte Priesterpforte ist romanischen Ursprungs und weist zumindest auf einen ehemals vorhandenen eingezogenen Chor hin. Ob der neue Bauteil neben der Durchfensterung des Chorschlusses auch im Süden Fenster besessen hat, ist nicht sicher, da die heutigen Segmentbogenfenster der Nord- und Südwand einer späteren Zeit angehören. Zeitgleich wurde der quadratische Turm auf der romanischen Schiffswestwand errichtet.

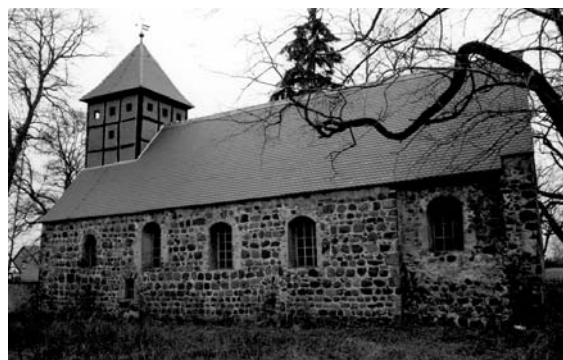
Abb. 352, Südansicht

Das 16,85 m lange und 8,45 m breite, unverputzte Kirchenschiff, dessen Wandstärke 1,05 m beträgt, wird in Norden durch vier Rundbogenfenster beleuchtet, denen vier Fenster in der Südwand gegenüberliegen. Während das westliche Südfenster denen der Nordseite entspricht, sind die drei östlichen Fenster größer und werden durch einen Segmentbogen überspannt. Der Innenraum ist durch ein Rundbogenportal in der Nordwand zu betreten.

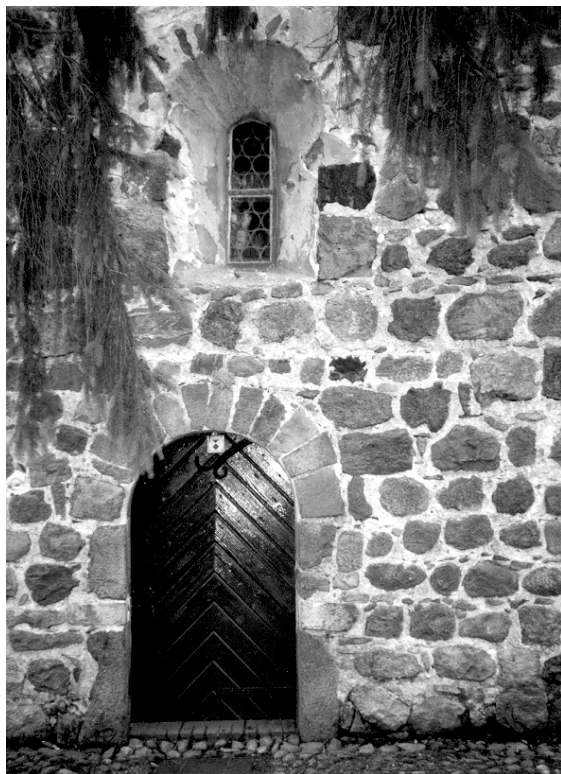
*Abb. 353, Nordportal*

Die Gebäudeecken sind durch sehr genau zugerichtete Quader ebenso betont wie die Gewände- und Keilsteine des Nordportals. Die Bögen der Südportale und der Rundbogenfenster sind im Gegensatz dazu aus meist unbearbeitetem Gestein gefügt.

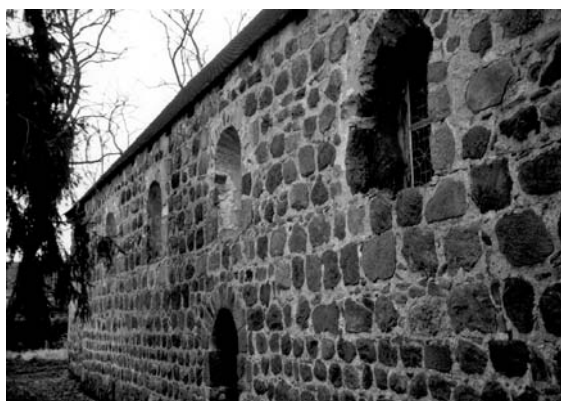
*Abb. 354, Schrägsicht der Nordwand*

Das Mauerwerk des Schiffs besteht aus sehr sauber geschichtetem, kaum behauenen Granitgestein meist großen Formats. Kleinere Gesteinsbrocken sind als Füll- und Ausgleichsmaterial sowohl zwischen den einzelnen Steinlagen als auch den Blöcken einzelner Schichten verwendet worden.
